# Отчёт об инспекции

Квартира-студия

Дубай, ОАЭ

Первичная приёмка (снаггинг)

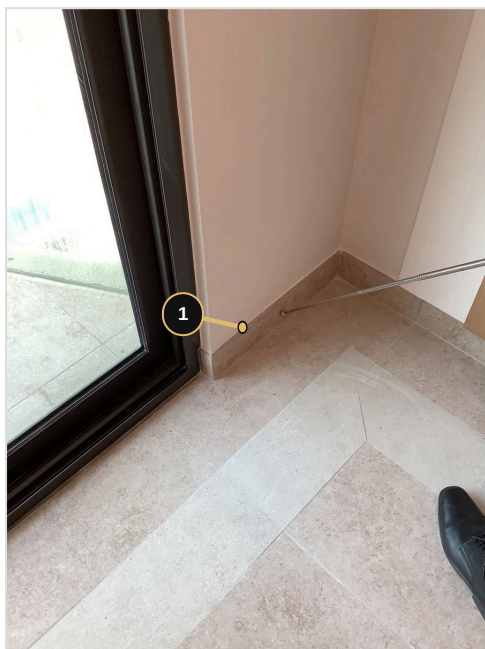
КОД LIV-P01

- 1 Стеновая панель отходит (пустота) - закрепить заново

| КОД | ЗОНА | ТРЕБУЕМОЕ ИСПРАВЛЕНИЕ |
|---|---|---|
| LIV-P01-A01 | Гостиная | Стеновая панель отходит (пустота) - закрепить заново |

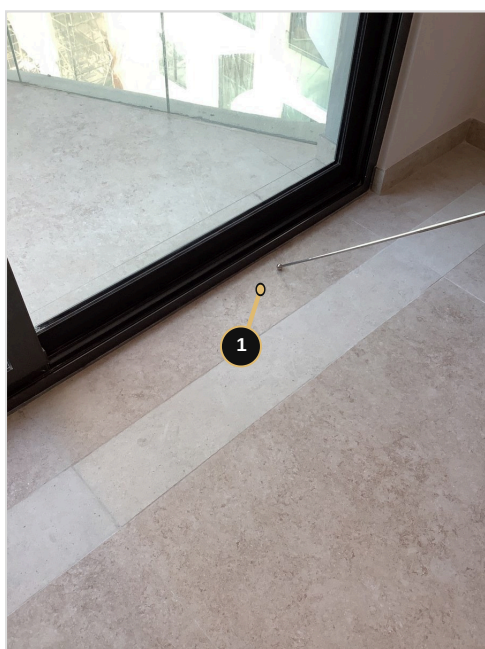
КОД LIV-P02

- 1 Пустота под напольной плиткой - заменить плитку

| КОД | ЗОНА | ТРЕБУЕМОЕ ИСПРАВЛЕНИЕ |
|---|---|---|
| LIV-P02-A01 | Гостиная | Пустота под напольной плиткой - заменить плитку |

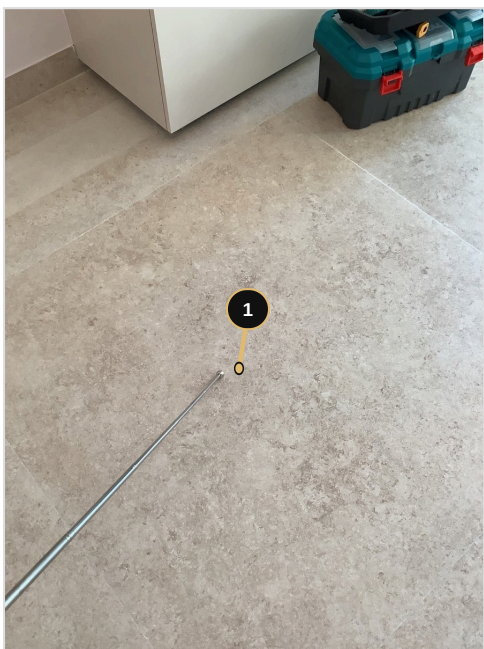
КОД LIV-P03

- 1 Пустота под напольной плиткой - заменить плитку

| КОД | ЗОНА | ТРЕБУЕМОЕ ИСПРАВЛЕНИЕ |
|---|---|---|
| LIV-P03-A01 | Гостиная | Пустота под напольной плиткой - заменить плитку |

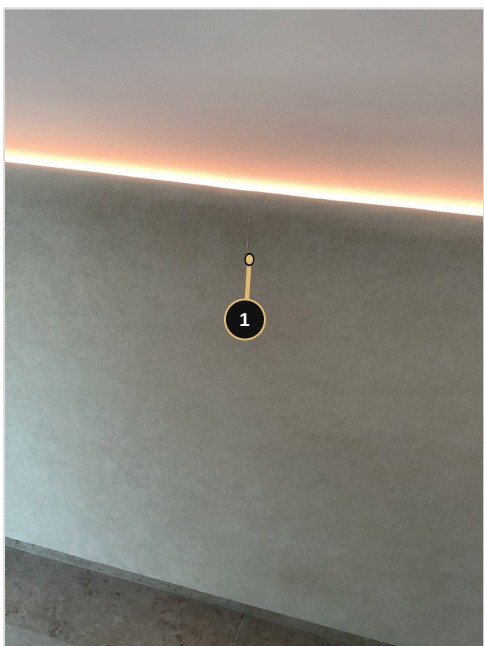
КОД LIV-P04

- 1 Поверхность требует очистки

| КОД | ЗОНА | ТРЕБУЕМОЕ ИСПРАВЛЕНИЕ |
|---|---|---|
| LIV-P04-A01 | Гостиная | Поверхность требует очистки |

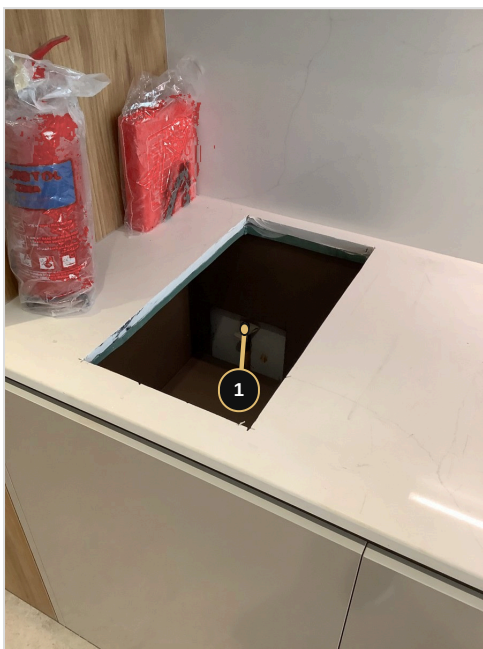
КОД КИТ-P01

- 1 Варочная панель не установлена

| КОД | ЗОНА | ТРЕБУЕМОЕ ИСПРАВЛЕНИЕ |
|---|---|---|
| KIT-P01-A01 | Кухня | Варочная панель не установлена |

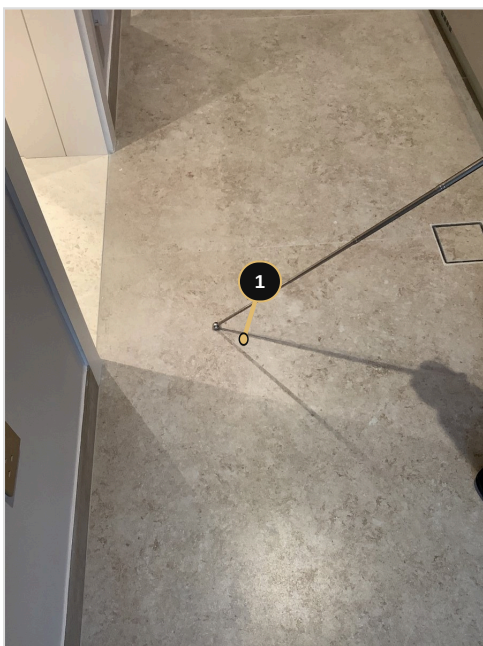
КОД КИТ-P02

- 1 Пустота под напольной плиткой - заменить плитку

| КОД | ЗОНА | ТРЕБУЕМОЕ ИСПРАВЛЕНИЕ |
|---|---|---|
| KIT-P02-A01 | Кухня | Пустота под напольной плиткой - заменить плитку |

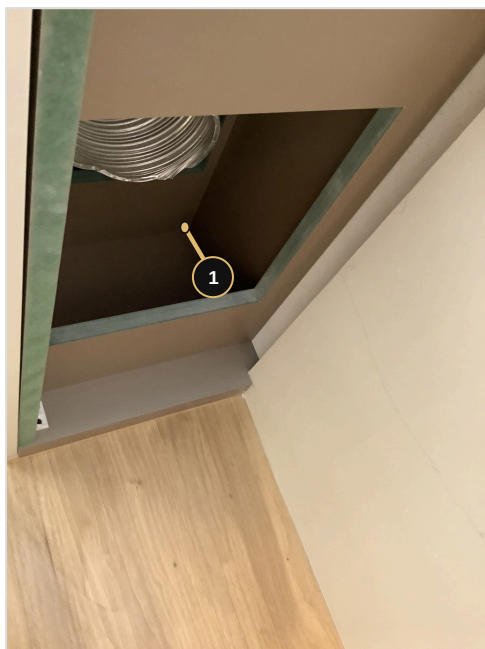
КОД КИТ-Р03

- 1 Кухонная вытяжка не установлена

| КОД | ЗОНА | ТРЕБУЕМОЕ ИСПРАВЛЕНИЕ |
|---|---|---|
| KIT-P03-A01 | Кухня | Кухонная вытяжка не установлена |

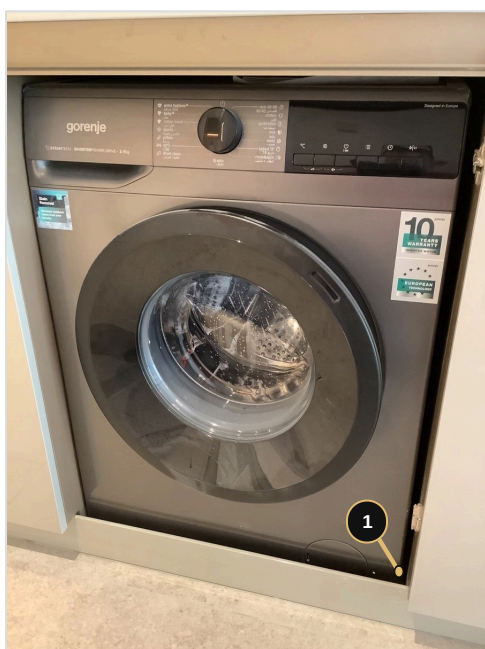
КОД КИТ-Р04

- 1 Не установлена дверца шкафа стиральной машины

| КОД | ЗОНА | ТРЕБУЕМОЕ ИСПРАВЛЕНИЕ |
|---|---|---|
| KIT-P04-A01 | Кухня | Не установлена дверца шкафа стиральной машины |

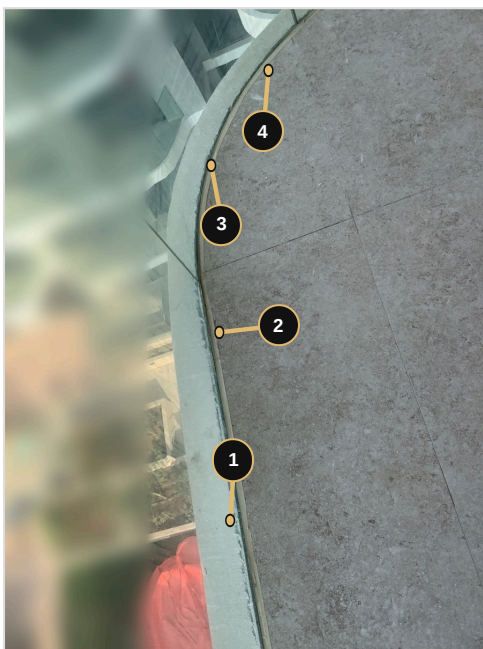
КОД BAL-P01

- 1 Исправить отделку кромки
- 2 Исправить отделку кромки
- 3 Исправить отделку кромки
- 4 Исправить отделку кромки

| КОД | ЗОНА | ТРЕБУЕМОЕ ИСПРАВЛЕНИЕ |
|---|---|---|
| BAL-P01-A01 | Балкон | Исправить отделку кромки |
| BAL-P01-A02 | Балкон | Исправить отделку кромки |
| BAL-P01-A03 | Балкон | Исправить отделку кромки |
| BAL-P01-A04 | Балкон | Исправить отделку кромки |

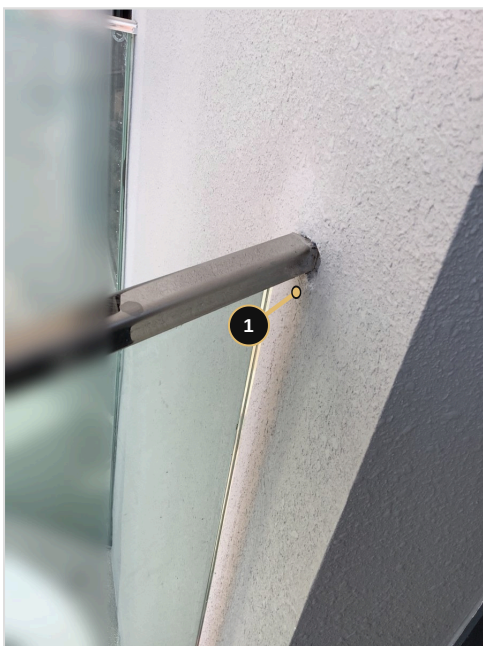
КОД BAL-P02

- 1 Заново загерметизировать примыкание поручня к стене

| КОД | ЗОНА | ТРЕБУЕМОЕ ИСПРАВЛЕНИЕ |
|---|---|---|
| BAL-P02-A01 | Балкон | Заново загерметизировать примыкание поручня к стене |

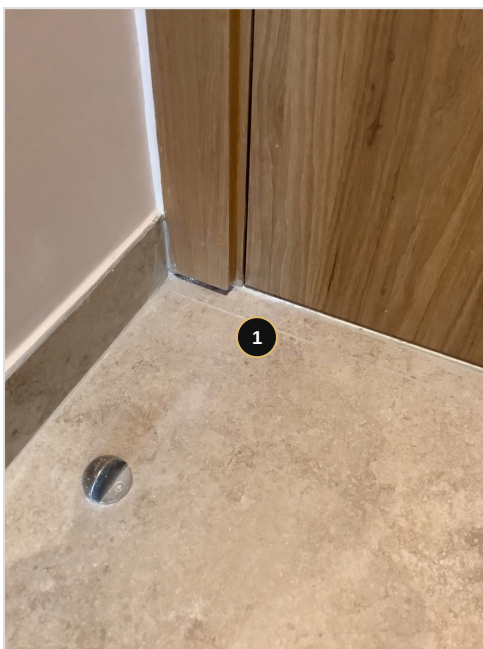
КОД ENT-P01

- 1 Входная дверь - заново загерметизировать (левая сторона)

| КОД | ЗОНА | ТРЕБУЕМОЕ ИСПРАВЛЕНИЕ |
|---|---|---|
| ENT-P01-A01 | Прихожая | Входная дверь - заново загерметизировать (левая сторона) |

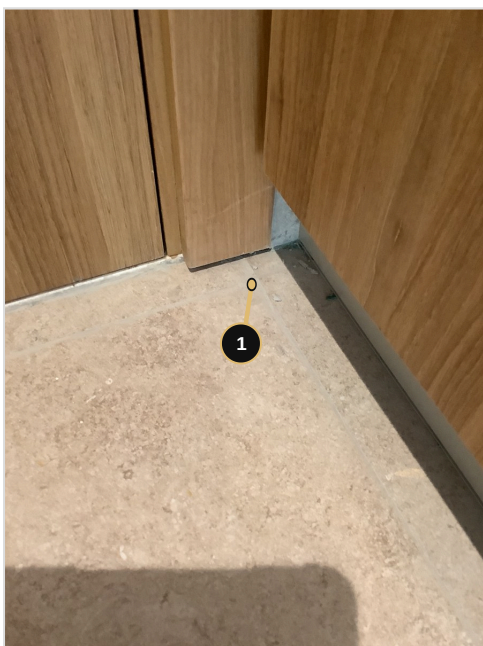
КОД ENT-P02

- 1 Входная дверь - заново загерметизировать (правая сторона)

| КОД | ЗОНА | ТРЕБУЕМОЕ ИСПРАВЛЕНИЕ |
|---|---|---|
| ENT-P02-A01 | Прихожая | Входная дверь - заново загерметизировать (правая сторона) |
